Ataškaita termonuotraukos pavyzdžio

UAB "Geras klientas"

IR20050911_0000.is2

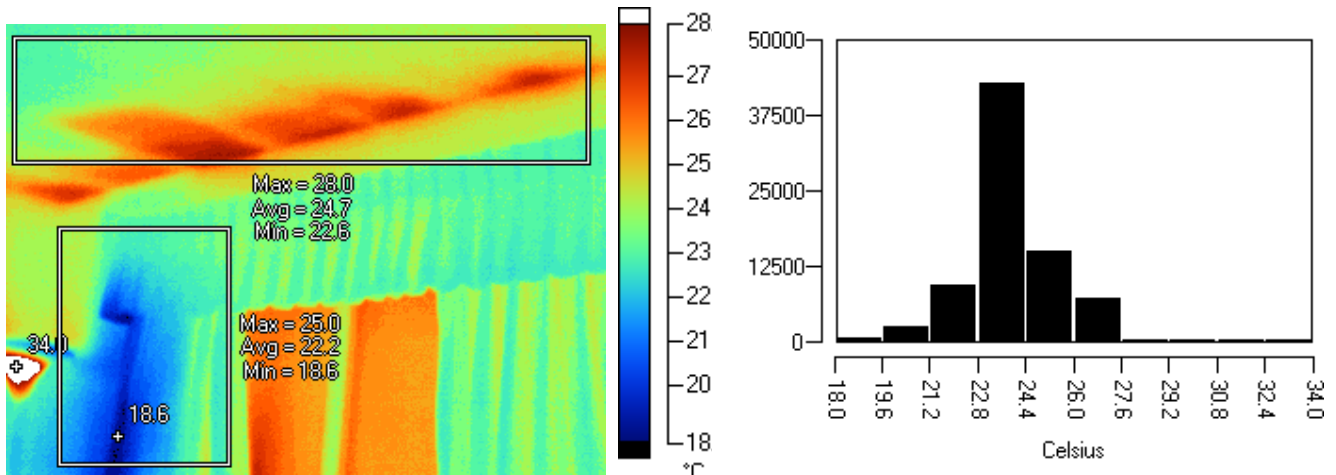
Emissivity	0.95
Background	20.0 °C
Average Temperature	23.9 °C
Calibration Range	0.0 °C to 100.0 °C
Camera Model	FLXP320
File Location	D:\Program Files\0000.is2
Image Range	18.6 °C to 34.0 °C
Image Time	9/11/2005 4:41:20 PM
Lens Description	Factory Default 20mm F0.8
Lens Serial #	JTI-40949-xxxx
Manufacturer	Infrared Solutions
OCA Version	2.0.0.12
DSP Version	3.0.0.1
Camera Serial Number	UAB „ES- Baltic“ limited edition

Area	Inside
Area	1st Floor
Area	Living Room
Location	Ceiling
Compass	West
Problem	Insulation
Severity	Medium
Recommendation	Add Insulation

Label	Average	Minimum	Maximum	Emissivity	Background	Std. Dev.
A0	24.7 °C	22.6 °C	28.0 °C	0.95	20.0 °C	1.127

Label	Average	Minimum	Maximum	Emissivity	Background	Std. Dev.
A1	22.2 °C	18.6 °C	25.0 °C	0.95	20.0 °C	1.284

Label	Temperature	Emissivity	Background
Hot	34.0 °C	0.95	20.0 °C
Cold	18.6 °C	0.95	20.0 °C
